Avant-projet de revitalisation de la Promenthouse

Rapport technique V2

Lausanne, septembre 2025

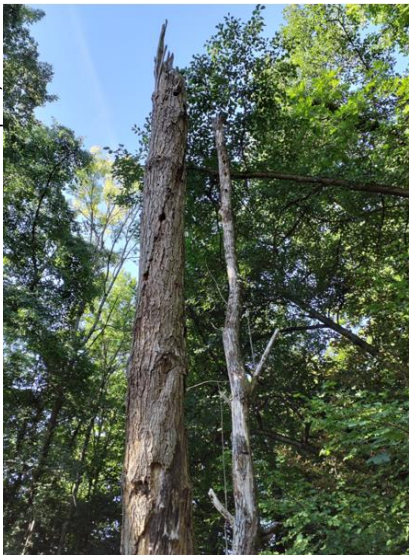
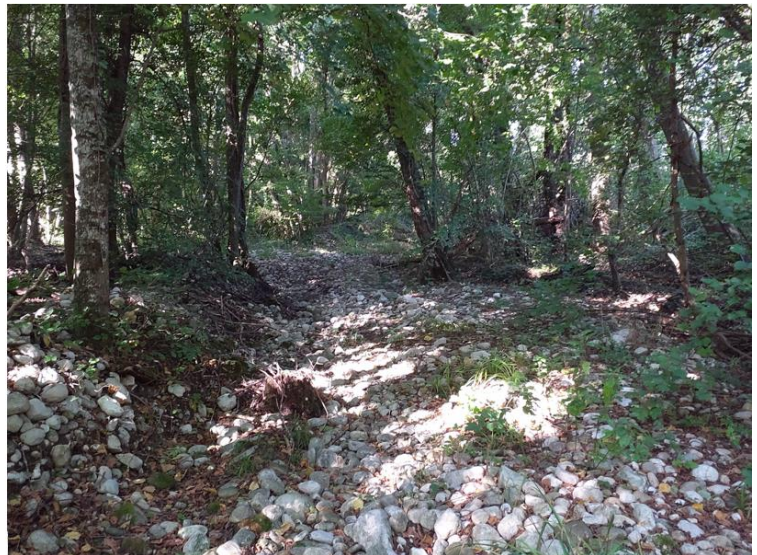
En parcourant la Promenthouse et sa ripisylve, près d'une trentaine d'arbres remarquables (ex : vieux chênes, arbres « habitat ») ont été dénombrés. Ces arbres fournissent des abris et refuges pour de nombreuses espèces, notamment les oiseaux. Des groupements de vieux arbres et d'arbres morts sur pieds (chandelle, cf. Figure 7) et au sol peuvent former des îlots de senescence. Ces surfaces forestières non exploitées sont extrêmement précieuses et rares sur le plateau suisse. Le petit delta forestier situé en aval de l'autoroute A1 en constitue un.

FIGURE 7 : ILLUSTRATIONS D'UNE CHANDELLE (GAUCHE) ET D'UN BRAS MORT (DROITE)

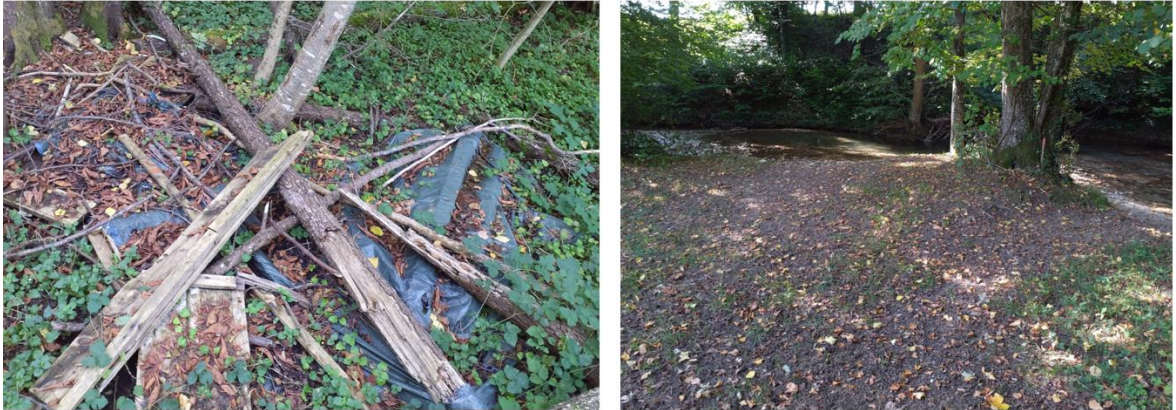
Un abri servant de remise ainsi que des reliques de deux cabanes et leurs déchets (bois industriel, bâches plastiques, clous, etc.) ont été relevées, ainsi qu'une place de feu. Certaines anciennes stabilisations de pieds de berges se disloquent et rejettent des éléments inertes (tuiles, métal) dans le cours d'eau. On note aussi une zone fortement piétinée par le passage répété de chevaux en bordure directe du cours d'eau. Des dépôts sauvages de cailloux provenant des champs adjacents ont également été identifiés. Des sentiers pédestres officiels ont été cartographiés et témoignent de visites et balades régulières de promeneurs.

FIGURE 9 : DÉCHETS D'ANCIENNE CABANE ET ZONE PIÉTINÉE PROCHE DU COURS D'EAU

Objectifs écologiques	Propositions de mesures et codes (cf. Annexe A)
Pérenniser et redynamiser les milieux forestiers humides	NAT-1 Dégagement de la source et création de bras d'écoulement à partir de la résurgence
	NAT-2 Création de petits étangs et gouilles dans les forêts hygrophiles
Faciliter la migration piscicole	NAT-3 Démontage/évacuation des passerelles existantes
Améliorer et diversifier la dynamique alluviale	NAT-4 Création d'un bras secondaire pour dissiper l'énergie et diversifier les écoulements
	NAT-5 Ouverture ponctuelle de la digue à l'aval de l'autoroute (rive droite) et mise en place éventuelle d'épis déflecteurs (rive gauche)
	NAT-6 Réactivation du bras mort principal
Protéger les espèces et essences indigènes	NAT-7 Mise en place d'un plan d'action de lutte contre les plantes exotiques envahissantes
	NAT-8 Ramassage/évacuation des déchets dans la zone forestière humide (reliques cabanes/abris)

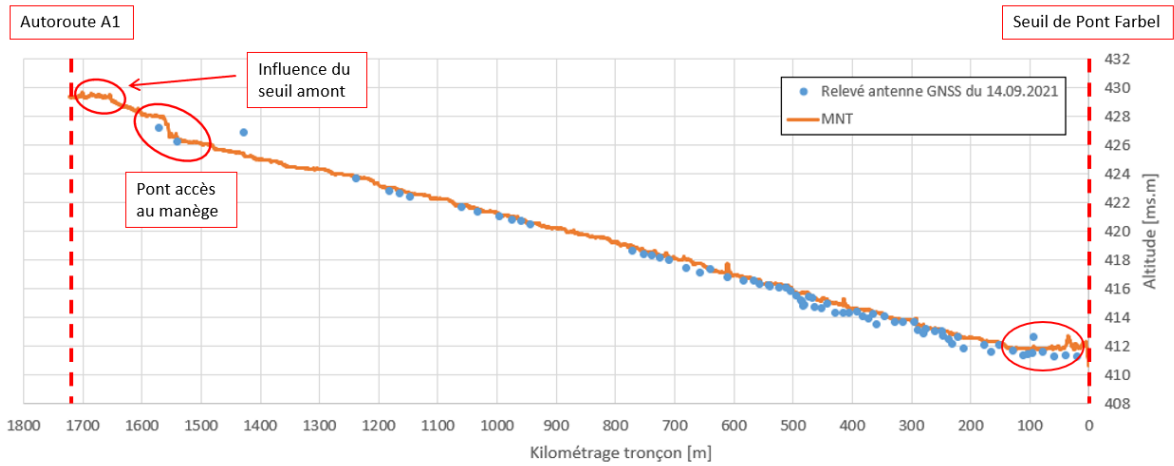
FIGURE 16 : PROFIL EN LONG DE LA PROMENTHOUSE ENTRE L’AUTOROUTE A1 ET LE SEUIL DE PONT FARBEL

Le tronçon à l'étude présente une pente longitudinale moyenne constante d'environ 1 % sur la grande majorité du linéaire. Juste à l'aval de l'autoroute A1, un seuil d'une dénivellation d'environ 1 m engendre une pente localement plus faible (environ 0.5%). Au niveau du pont du manège équestre, la pente se prononce localement à 3-4% sur une cinquantaine de mètres en raison d'une coupure de méandre et de la formation d'un bras mort (cruée de janvier 2018 [4]). Sur la partie aval, à l'amont du seuil de Pont Farbel, la pente diminue à environ 0.5% probablement en raison de la confluence et de la présence de l'ouvrage hydroélectrique.

Le profil en long a été relevé lors de la visite sur site, puis comparé aux données du MNT cantonal. Il est présenté à la Figure 16 ci-dessous.

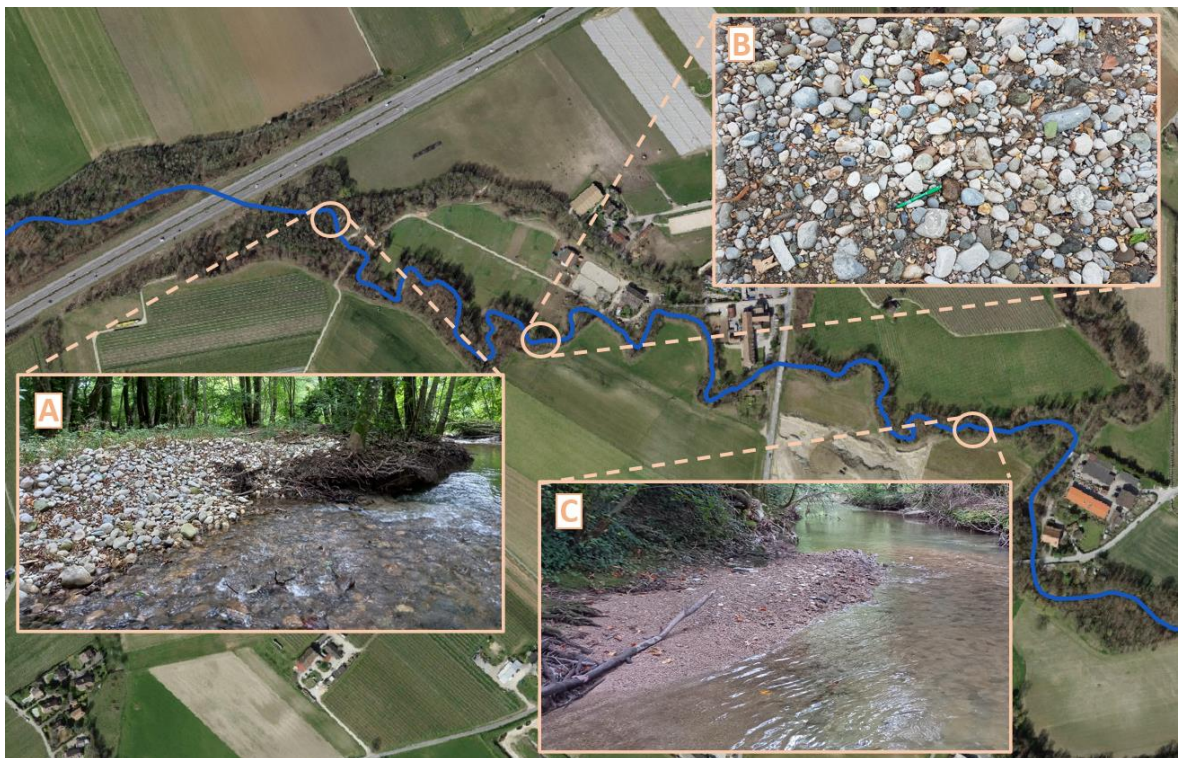
FIGURE 17 : GRANULOMÉTRIE OBSERVÉE LE LONG DU TRONÇON À L’ÉTUDE

La granulométrie observée dans le cours d'eau varie passablement le long du linéaire étudié. En effet, le lit de la Promenthouse s'est creusé dans un terrain constitué de gros graviers (dépôts fluvioglaciers) présents dans une matrice sableuse⁴. De ce fait, le diamètre moyen des matériaux peut faire par endroit jusqu'à 10 cm (Figure 17-A). En revanche, la présence de nombreuses mouilles permet aux matériaux plus fins de se déposer par tri granulométrique, générant des zones de diamètre moyen 3-5 cm (Figure 17-B) et même localement plus fin vers l'aval du tronçon à l'étude (diamètre moyen d'environ 1 cm, Figure 17-C). Le long du linéaire, le diamètre moyen varie donc de manière générale entre 1 et 10 cm.

Pour une section type de la Promenthouse au niveau du tronçon étudié⁵, la théorie de Shields permet de définir le débit à partir duquel les matériaux du fond du lit, caractérisés par leur diamètre moyen, peuvent se mettre en mouvement. La Figure 18 (voir ci-après) montre que les zones présentant la granulométrie la plus grossière (illustrés par la Figure 17-A ci-dessus) contribuent au charriage à partir d'un débit d'environ 10 m³/s, correspondant à un temps de retour approximatif de 3 à 5 ans (voir §2.8). En revanche, les granulométries plus fines se mettent en mouvement avec des débits plus faibles, à partir de 1 m³/s pour des sédiments de diamètre moyen 3 cm (Figure 17-B) et dès 0.3 m³/s pour les sédiments les plus fins (diamètre moyen d'environ 1 cm, Figure 17-C).

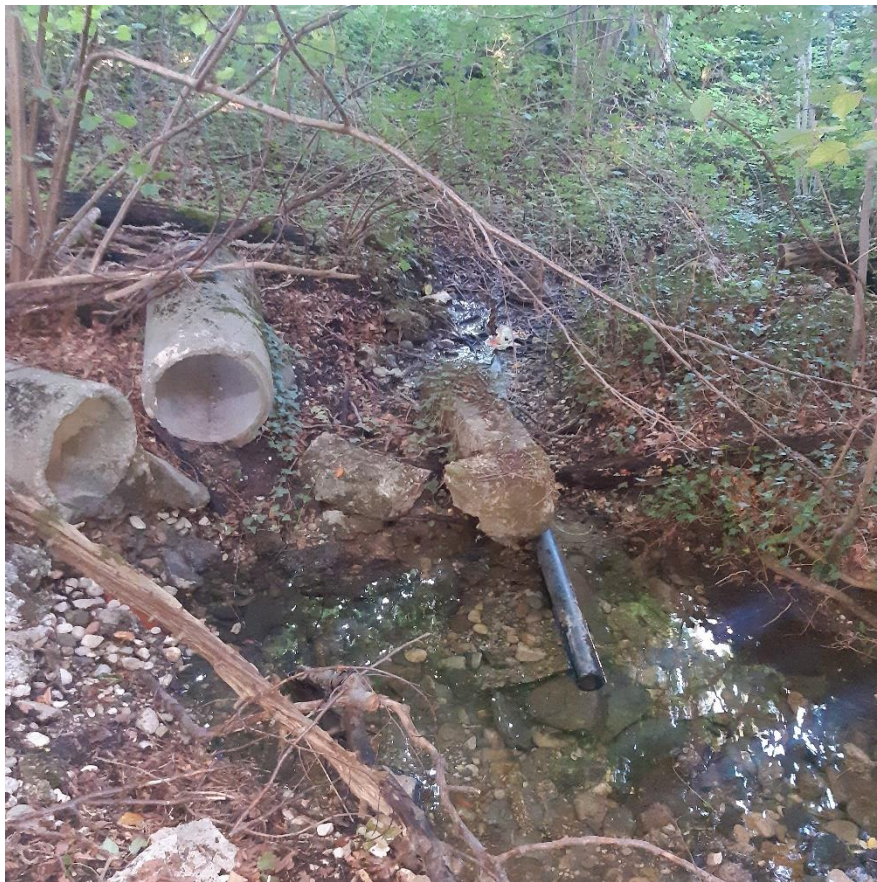
FIGURE 23 : RÉSURGENCE DE LA SOURCE ENCOMBRÉE, À ASSAINIR

A l'extrémité Nord-Ouest du périmètre d'étude, sur la parcelle n°478 appartenant à la commune de Duillier, subsiste la résurgence d'une source (cf. point bleu clair Figure 22 ci-après). Celle-ci permet notamment de maintenir le caractère hygrophile de la forêt attenante, d'assurer une diversification des milieux et des micro-habitats humides et de rendre l'eau accessible directement à la faune locale. Toutefois, l'exurgence de cette source est actuellement encombrée de matériaux inertes, de déchets et de fines (cf. Figure 23).

simples creuses avec la largeur du godet d'une machine de chantier peuvent suffire pour redynamiser ce milieu créal de valeur.

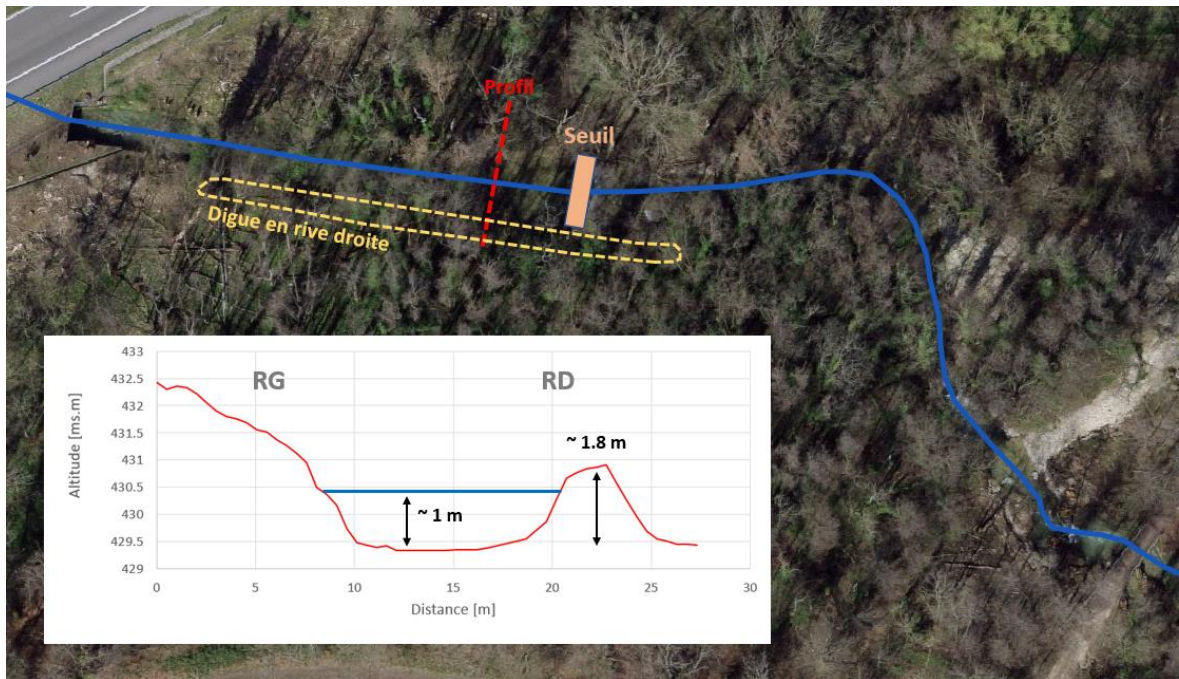
FIGURE 24 : PROFIL EN TRAVERS BASÉ SUR LE MNT À L'AMONT DU SEUIL ET HAUTEUR D'EAU ENGENDRÉE PAR UN DÉBIT DE 20 M³/S

Le débordement en rive droite (PROT 1), ainsi que la réactivation de l'ancien bras (PROT 2), sont avant tout des mesures nature (voir les mesures NAT 5 et NAT 6 au Tableau 8 et à l'Annexe A). Du point de vue de la protection contre les crues, elles permettent toutefois un étalement des débits de crues, réduisant ainsi la concentration des forces érosives. L'abaissement de la digue en rive droite a été dimensionné ci-dessous pour un débordement uniquement en cas de crues. La cote d'abaissement pourra être affinée en fonction des objectifs nature dans la forêt alluviale lors des phases de réalisation.

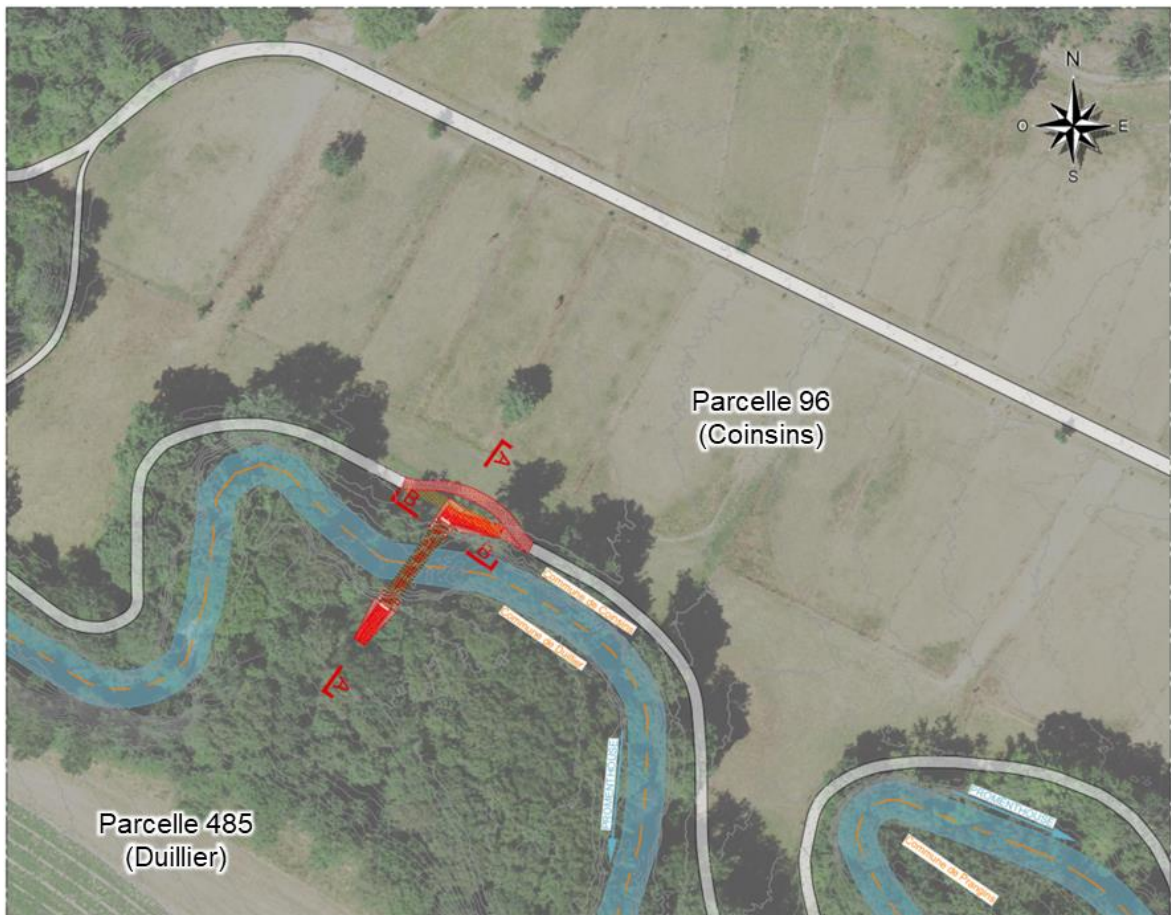
FIGURE 25 : EMBLACEMENT PROPOSÉ D'UNE NOUVELLE PASSERELLE

Au vu de la forte dynamique alluviale observée dans la zone des passerelles actuelles [4] et des objectifs nature du projet, un déplacement de l'accès au manège est souhaitable (mesure PROT-5). Une analyse de variante a été réalisée pour l'emplacement d'une nouvelle passerelle ([7]). Au-delà des considérations constructives et topographiques, l'emplacement finalement proposé (Figure 25) est le fruit d'un compromis trouvé entre les différents acteurs et propriétaires touchés par ce projet.

Un plan de principe de la nouvelle passerelle est donné en annexe du présent rapport. Un prédimensionnement sommaire (niveau SIA 31) de la passerelle a été réalisé, en tenant compte des normes en vigueur pour un cas d'utilisation normales (trafic piéton/équestre). A noter que les lignes d'eau en crues n'ont pas été calculées de manière précise et que la résistance de l'ouvrage dessiné contre la poussée de l'eau n'a pas fait l'objet d'une vérification. Les dimensions et la position exactes de la passerelle devront être affinées avant la mise à l'enquête sur la base d'un relevé de géomètre du terrain existant.
