**Municipalité de la
Commune de Duillier**

**Préavis N° 6/2017
au Conseil communal**

**Demande d'un crédit d'investissement de CHF 381'000.--
pour la rénovation d'un appartement du bâtiment communal
"L'Edgaronette", incluant la réfection de la toiture et
le changement du système de chauffage**

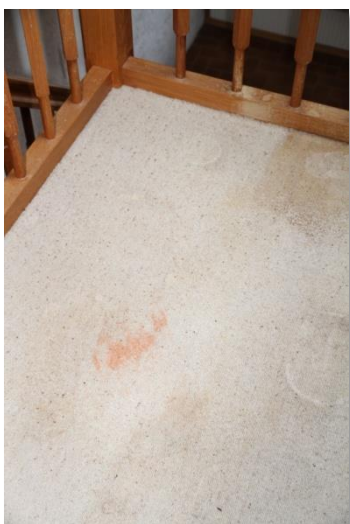
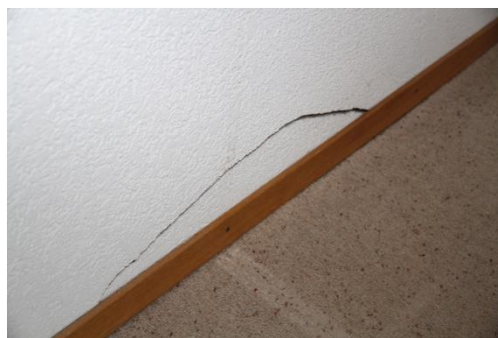
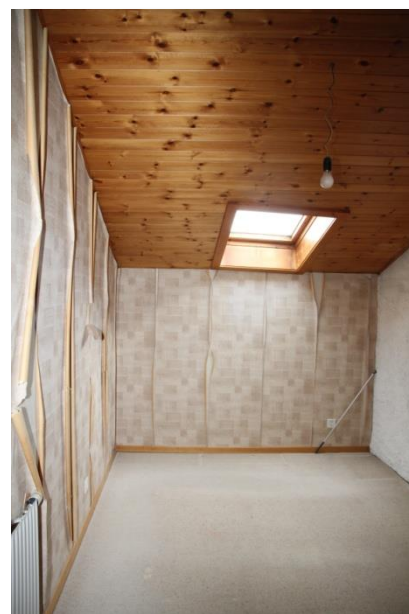
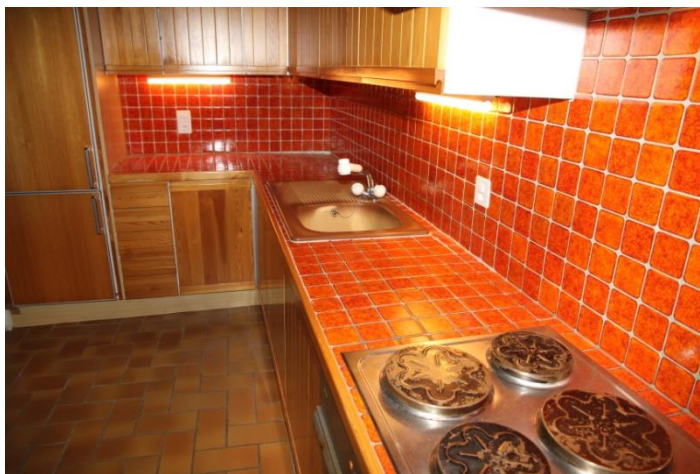
L'état des lieux a démontré qu'un certain nombre de travaux doivent être entrepris. Toutes les peintures doivent être refaites, les papiers peints des chambres de l'étage se décollent, de nombreuses fissures sont présentes sur de nombreux murs, les moquettes et l'agencement de la cuisine, datant d'il y a plus de trente ans, doivent être remplacés.

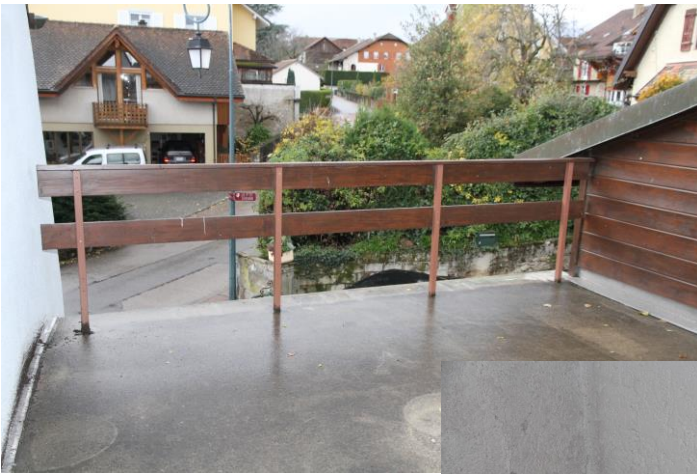
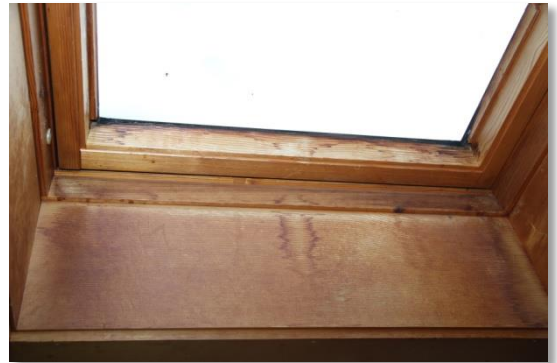
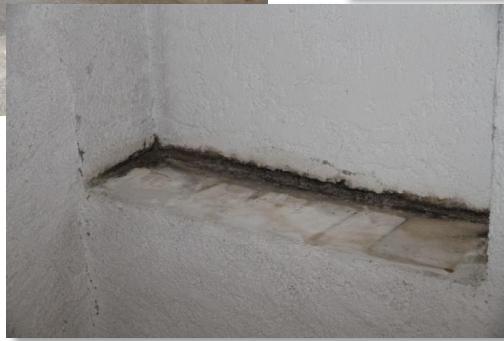
Par ailleurs, des objets tels que stores, fenêtres de toit, poêle à bois, radiateurs, baignoire, batterie de douche et barrière de la terrasse devront faire l'objet de remplacement, rafraîchissement ou modification.

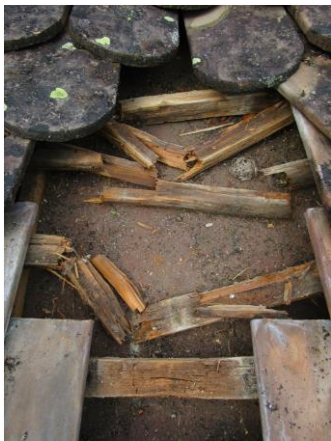
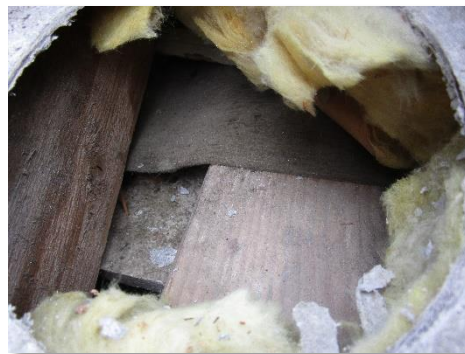
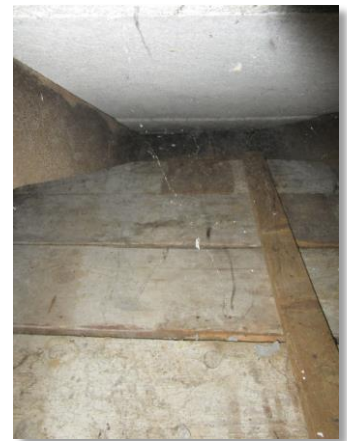
De plus, l'isolation et le lattage des tuiles de la couverture ainsi que l'étanchéité du balcon-terrasse doivent être refaits.

L'analyse de la conception de la couche d'isolation de la toiture et le repérage d'éléments amiantés ont nécessité différents sondages. Une ouverture partielle de la couverture et de la sous-couverture a permis de constater, d'une part, une dégradation, par endroits, des lattes à tuiles, qui demande à ce que ces dernières soient remplacées, ainsi que, d'autre part, un manque de produits isolants à certains emplacements.

Dès lors, il s'impose de reprendre l'entier de la surface du toit, de changer les fenêtres ainsi que l'isolation existante par un isolant neuf en fibre de bois de 100 mm et de la compléter par une couche isolante, également en fibre de bois, posée sur chevrons, d'une épaisseur de 100 mm. Ces produits hautement performants assurent du même coup, l'obtention d'un confort phonique.
